Thermografiebericht:vom 31.1.2014 8.30Uhr

Objekt: **.EFH**
Kunde: **Gardi Ralf**
Strasse: **.**
PLZ / Ort: **.4702 Oensingen**
Besonderes:

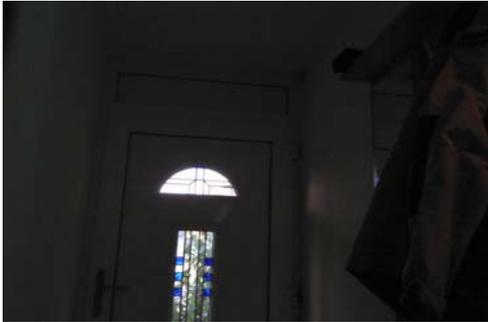
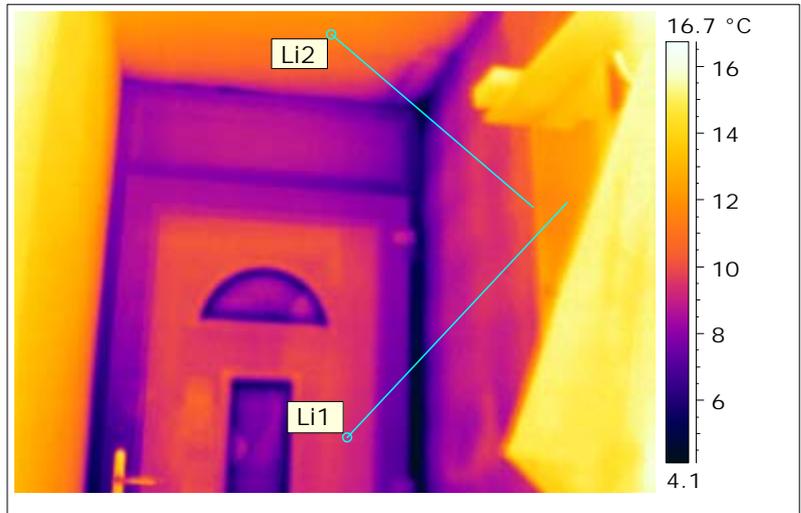
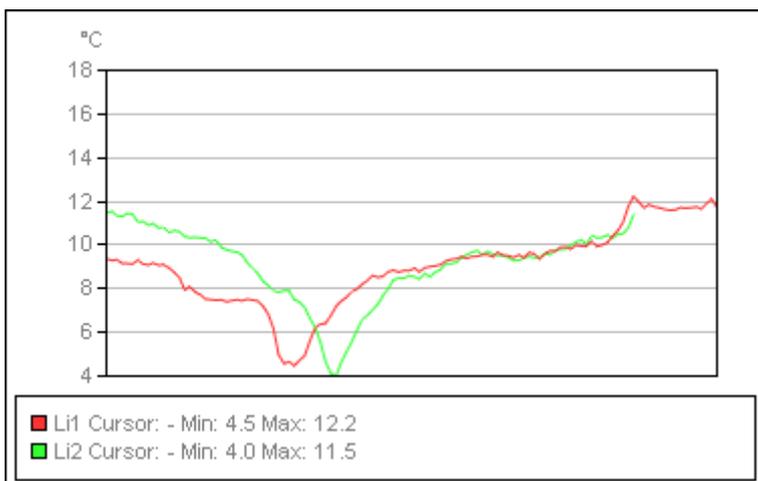
Detail: **.Eingangstür**

- Tür ist schlecht abgedichtet

- Abfall bis unter 4° plus

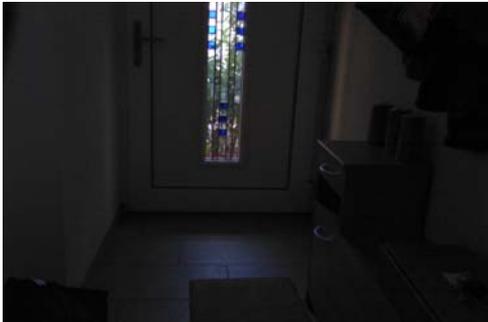
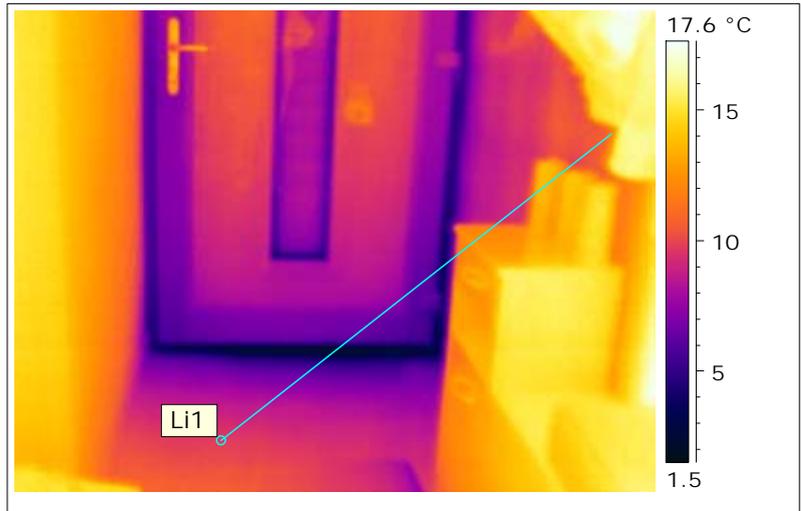
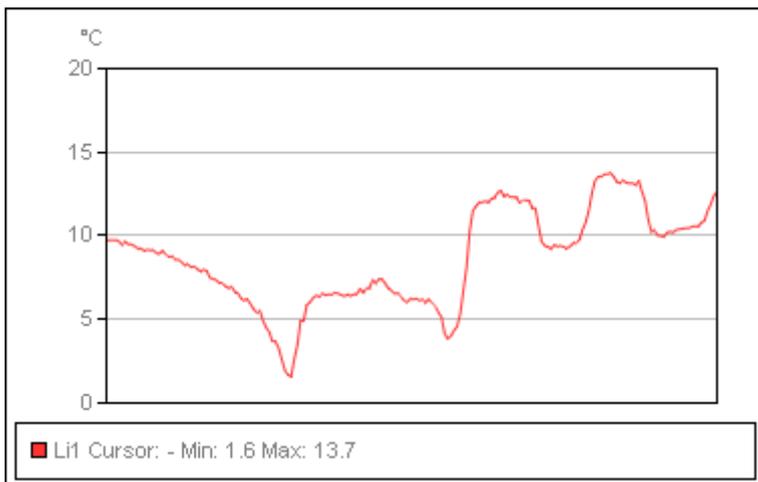
Detail: **.Haustür unten**

- Untere Schwelle Haustür

- Abfall bis fast 0° riesiger Verlust

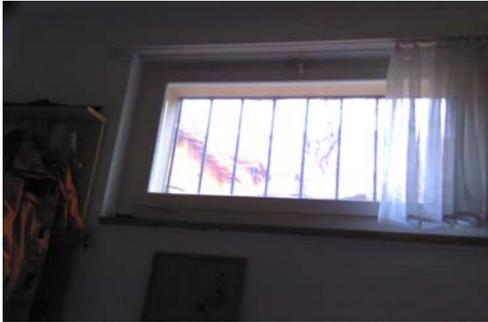
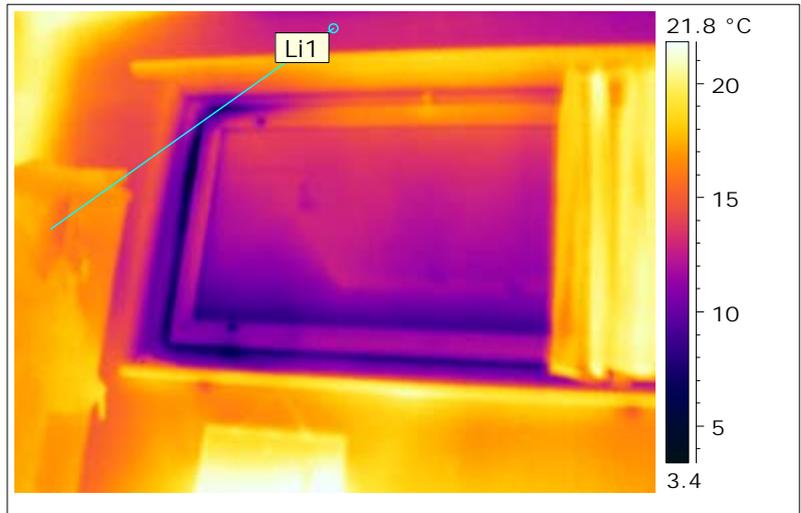
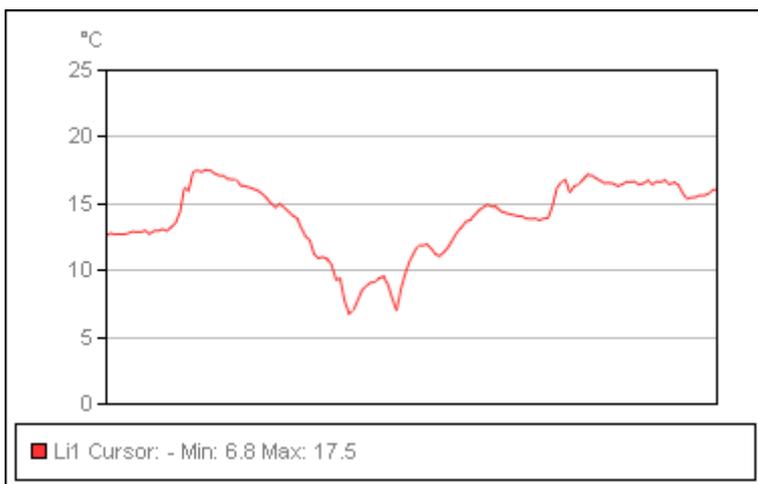
- Fensterrahmen undicht

- Starker Abfall der Temperatur
- auswechseln

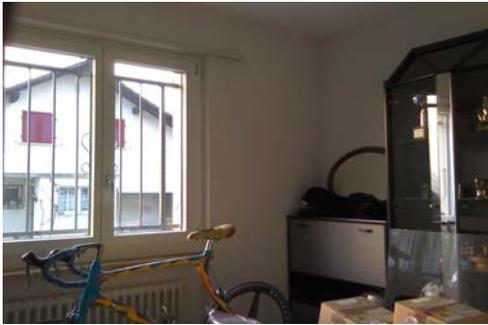
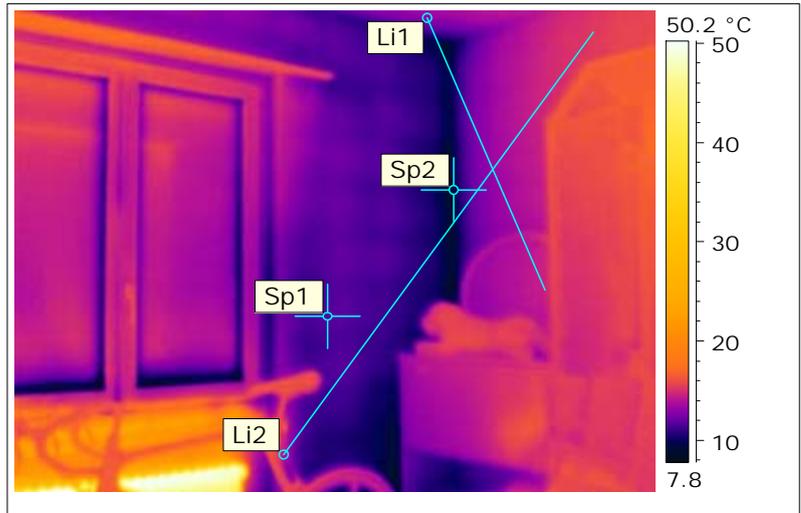
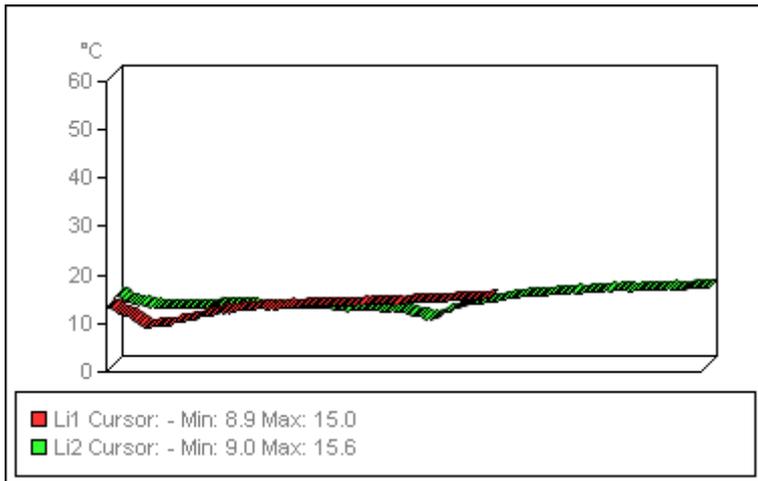
Hausseite: **.süd**

- Westwand ist gut isoliert
- Südwand ist eher schwach

- Wand hat ca 10° Verlust bis 8° Differenz ist in der Toleranz

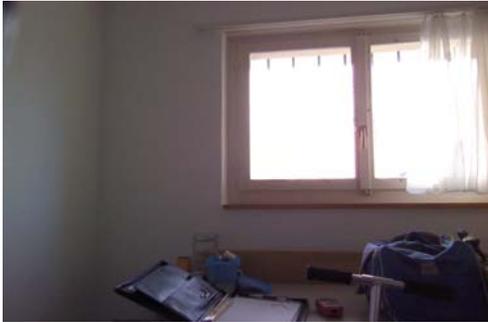
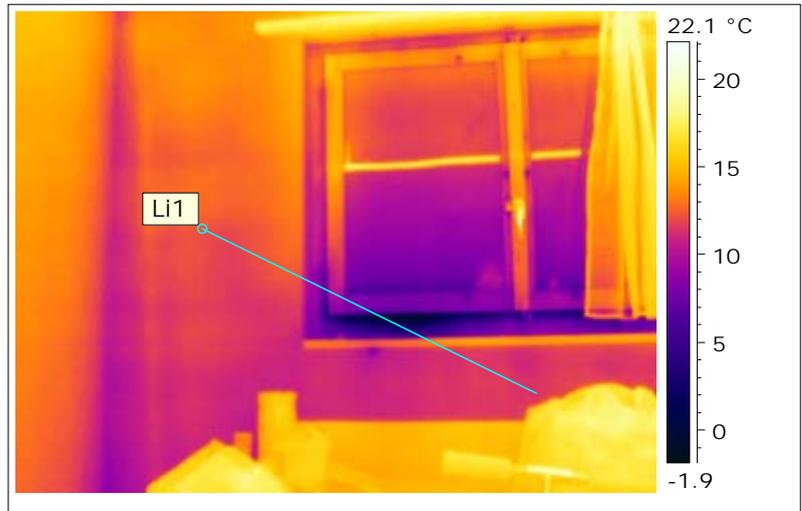
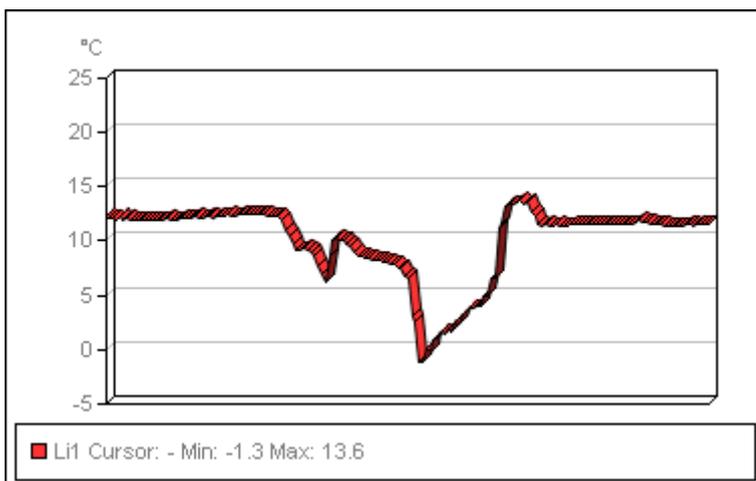
Hausseite: **.süd-ost**

- Fensterrahmen ist unten sehr undicht

- Sogar unter Null

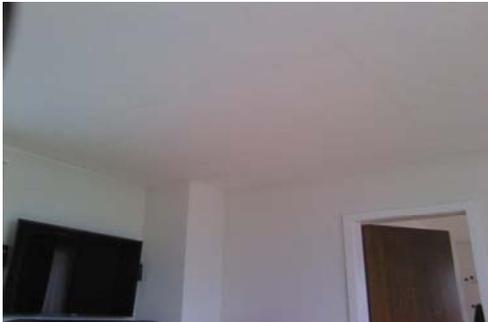
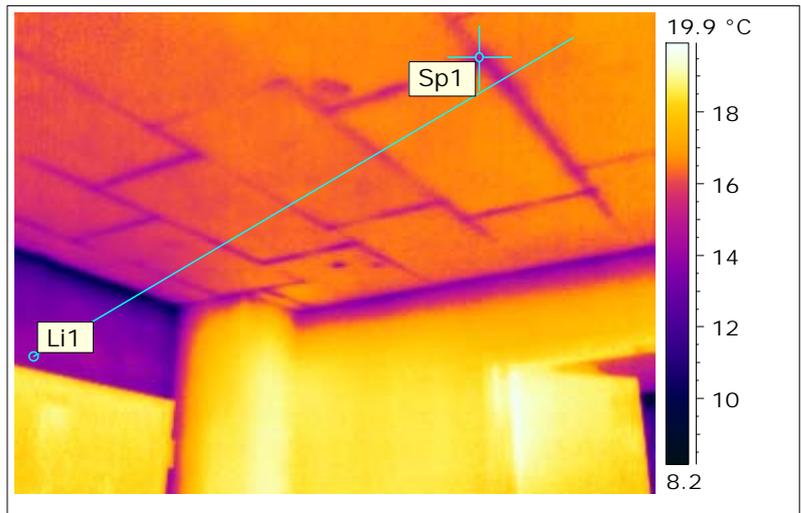
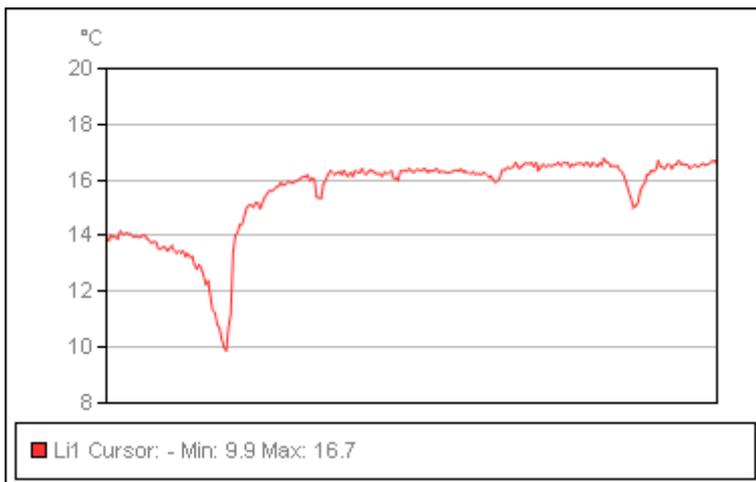
- Decke 1.Stock Diese Decke muss isoliert werden
- Wandanschluss nicht vorhanden

- Grosse Wärmeverluste durch aufsteigende erwärmte Luft

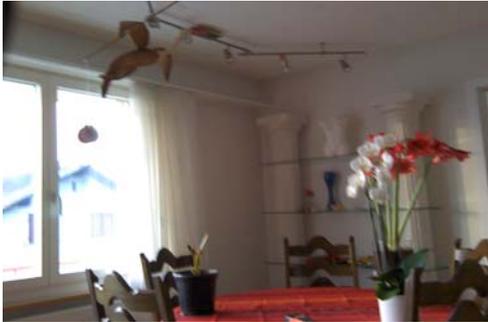
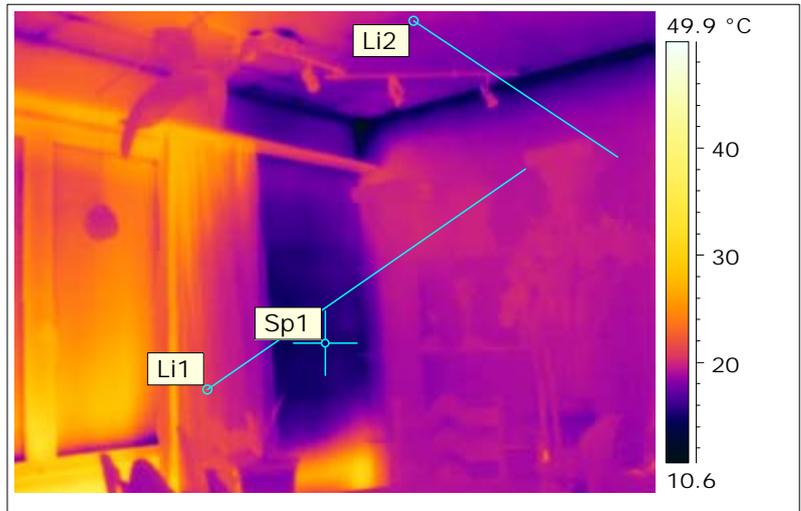
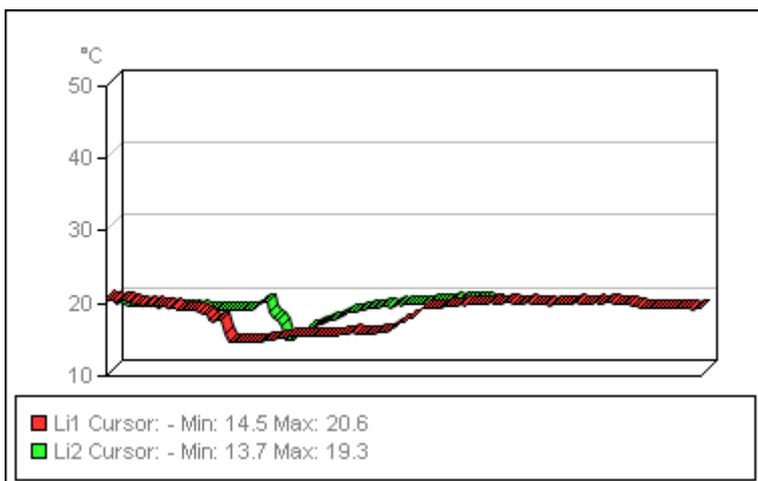
- Wandteil der schwächer ist

- Diese Wand ist nicht dramatisch kalt aber wir haben doch ca.5° Verlust

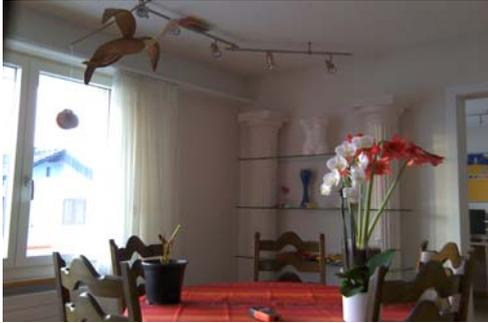
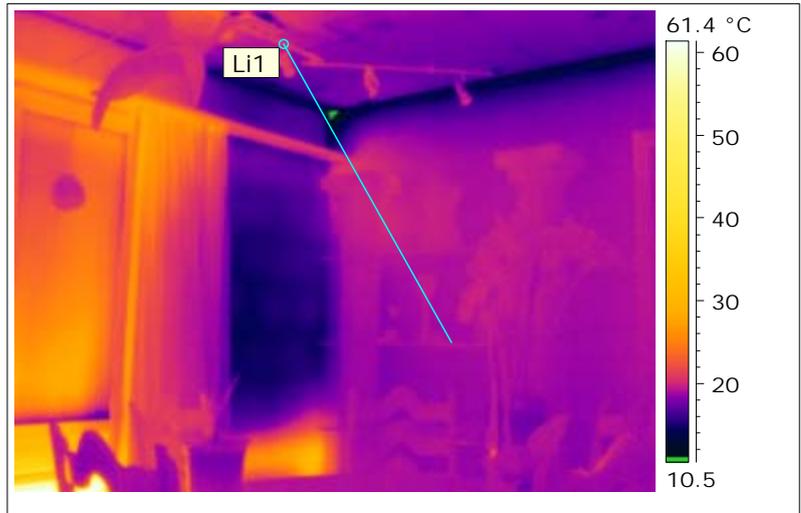
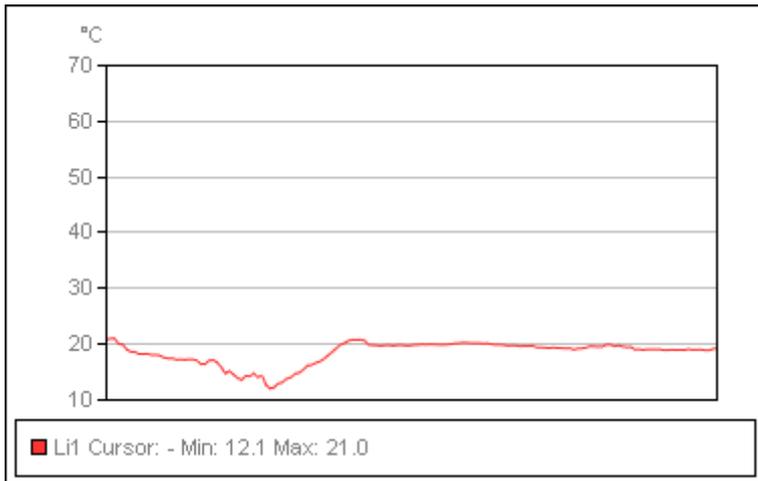
- Gleiches Bild mit Feuchtigkeitsalarm
- (keine Anzeichen!)

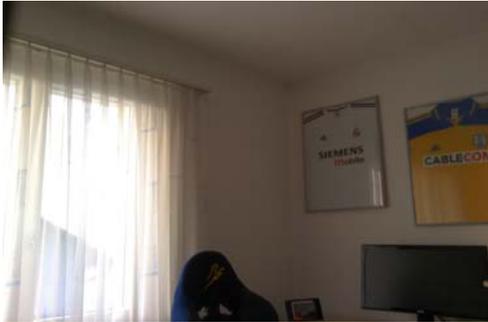
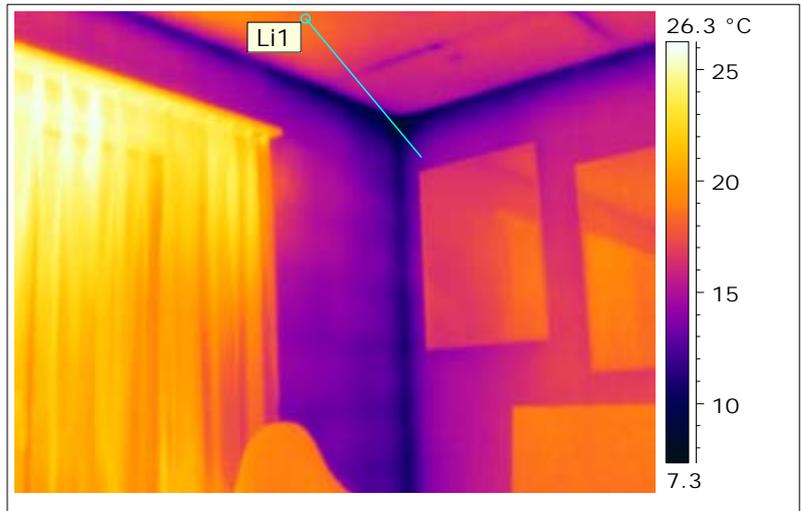
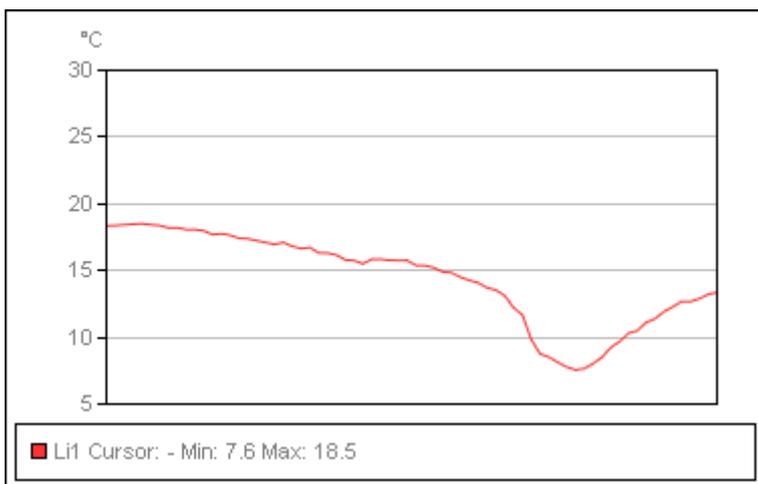
- Ecken zu Aussenwände sind zwar immer kälter aber 10° Verlust ist etwas hoch

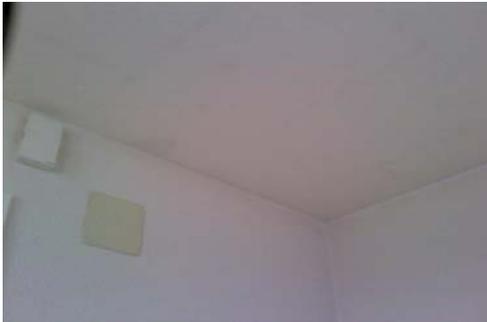
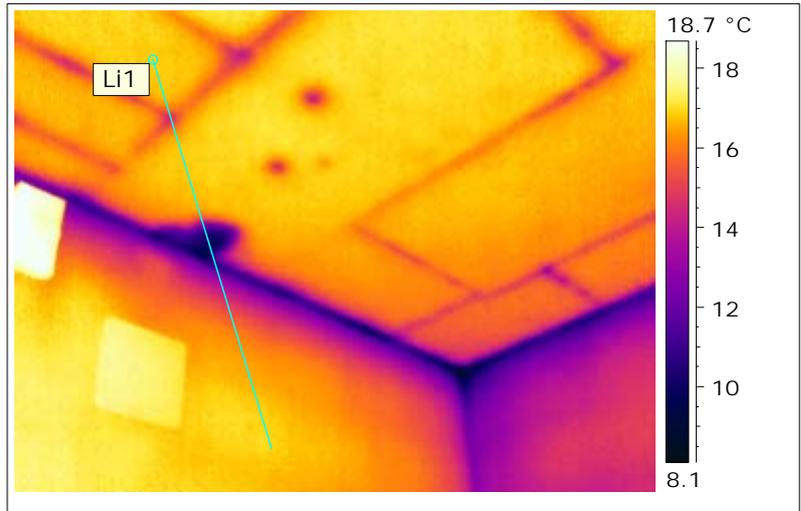
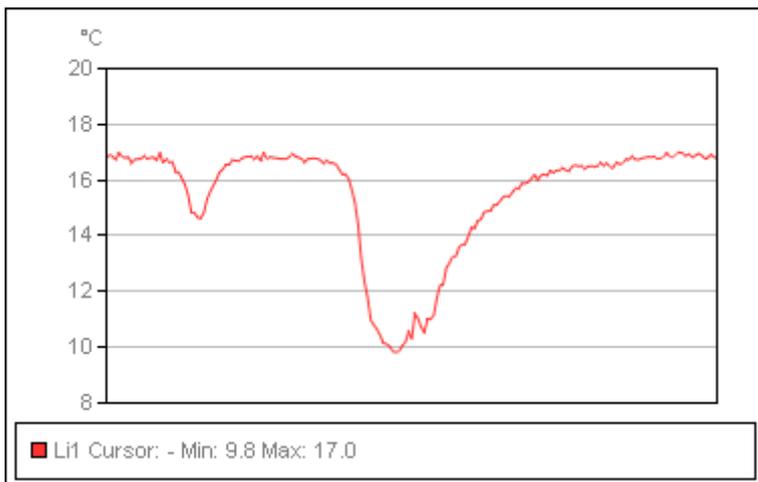
- Hier ist etwas schlecht ausgebessert worden

- Decke zu Estrich sollte unbedingt verbessert werden

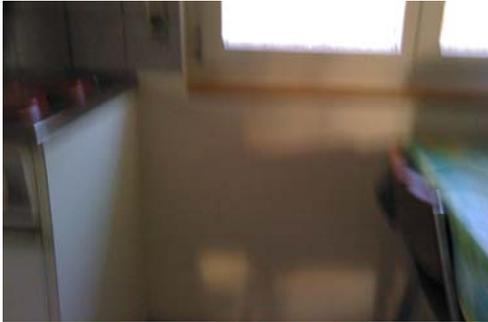
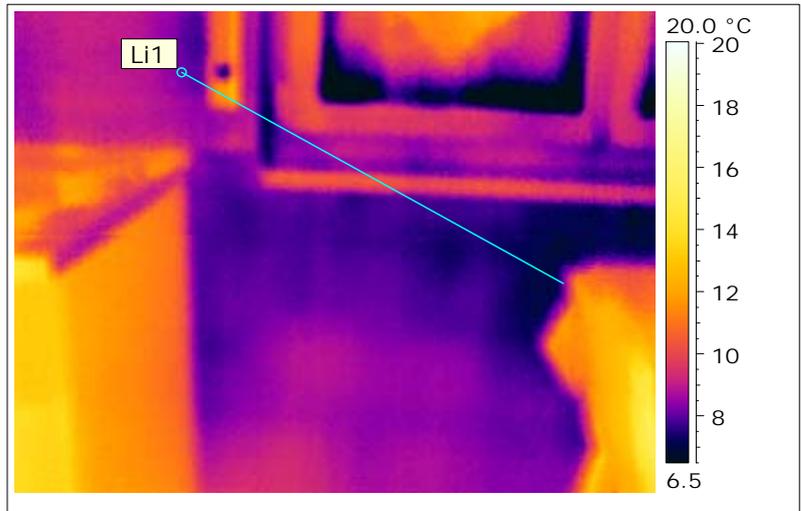
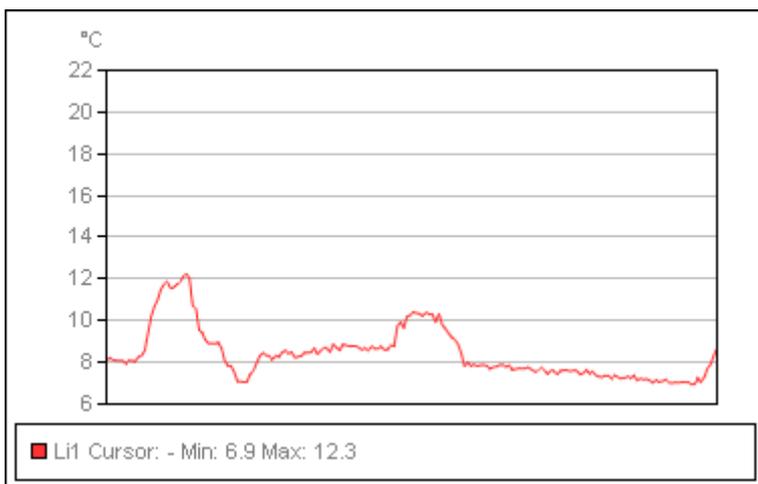
Hausseite: **.Küche**

- Hier ist es etgwas kühler

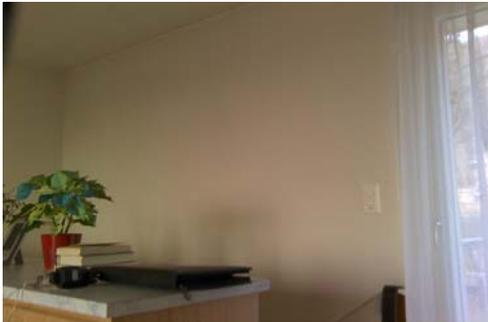
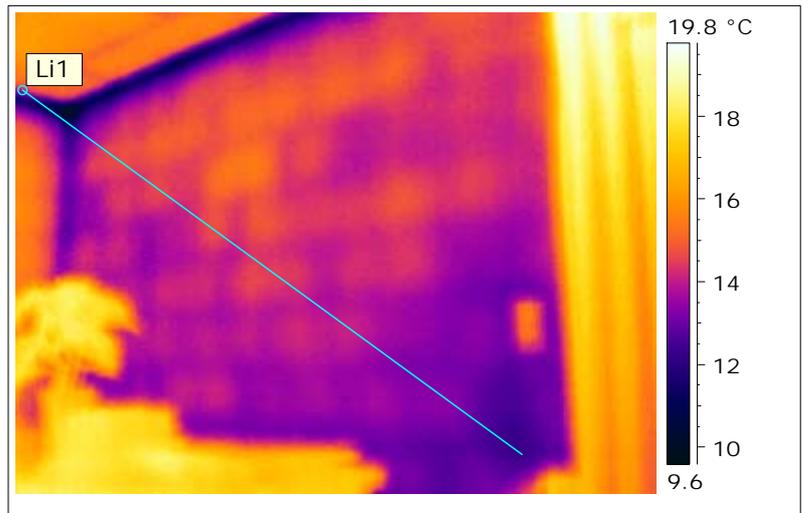
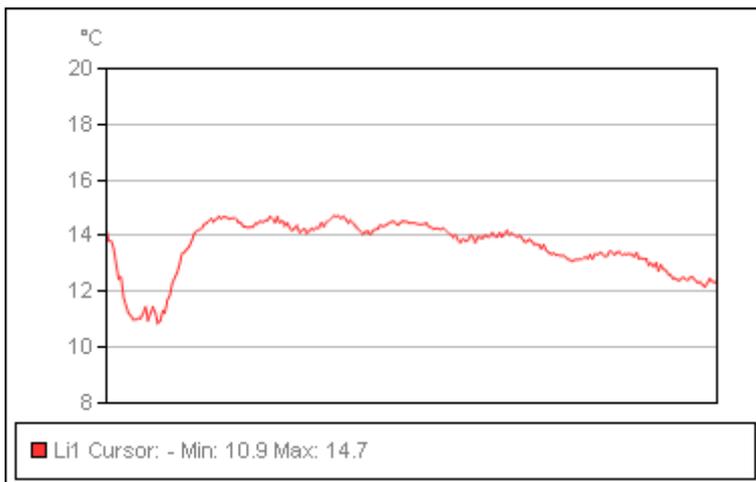
- Wand

- Ca 9° Differenz

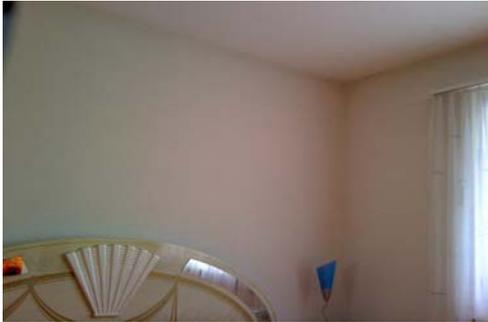
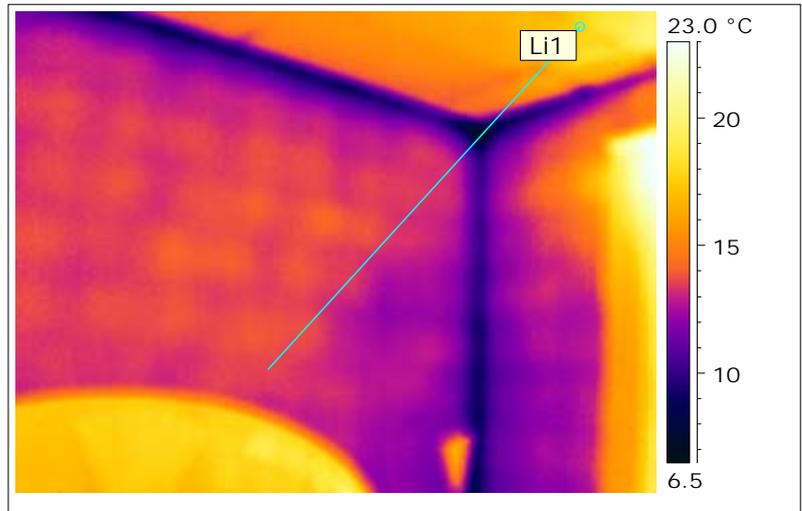
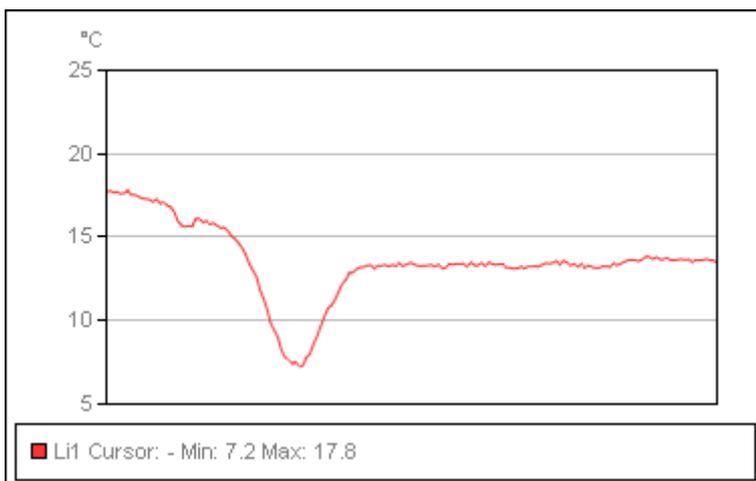
- Wand ist etwas schwach da ist die Aussenecke noch heikler

- Abfall 10°

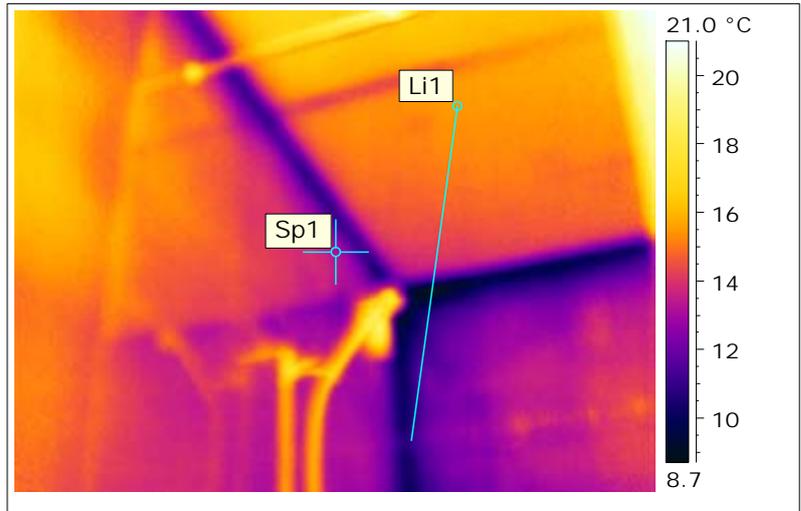
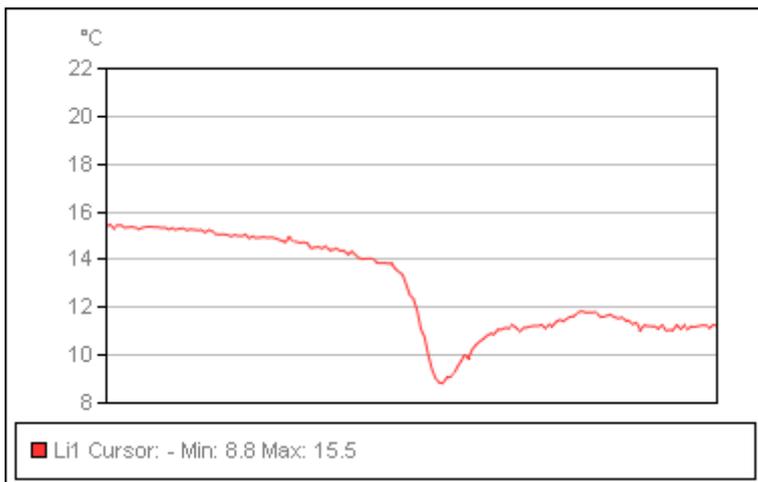
- Anschlüsse Wand Dachschräge fehlen wahrscheinlich gänzlich

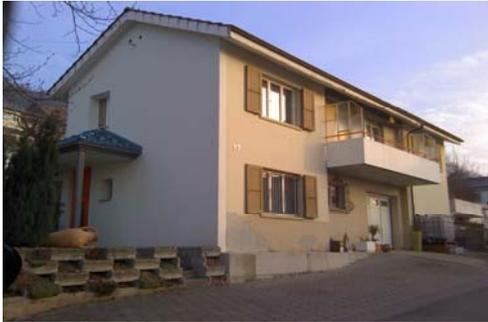
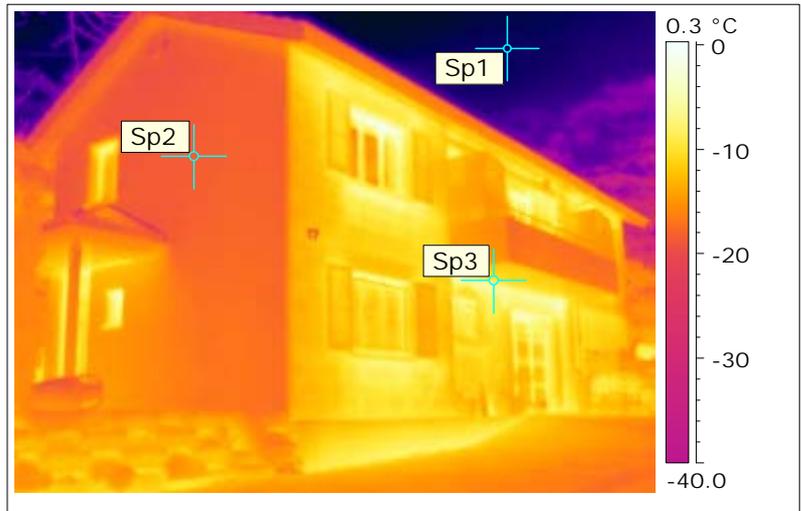
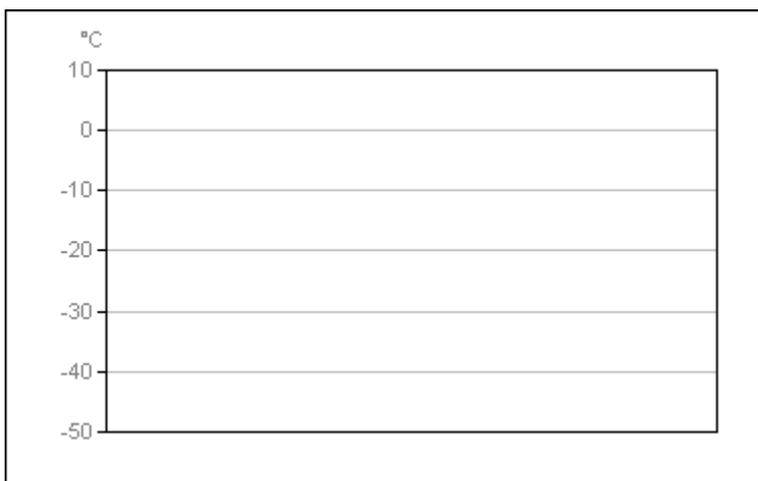
- Bitte nur die Temperaturunterschiede beachten die wahren Temperaturen werden durch Fremdstrahlungen beeinflusst

Himmel ist unter-40°

- Unterschied Westwand zu Sudwand 101° Unterschied

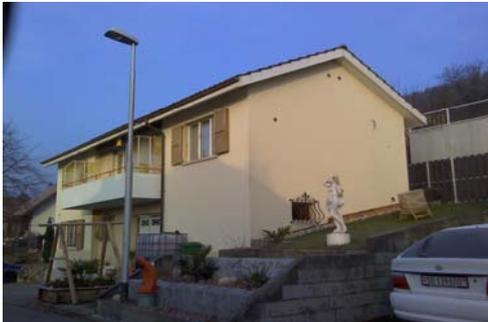
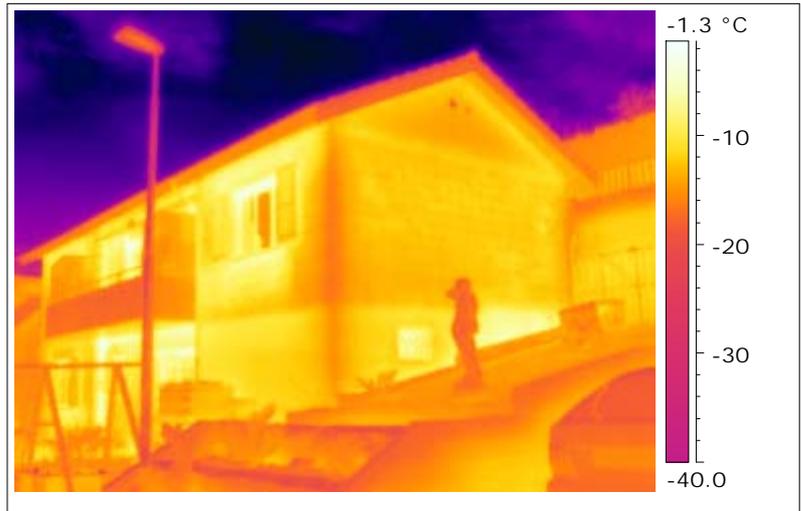
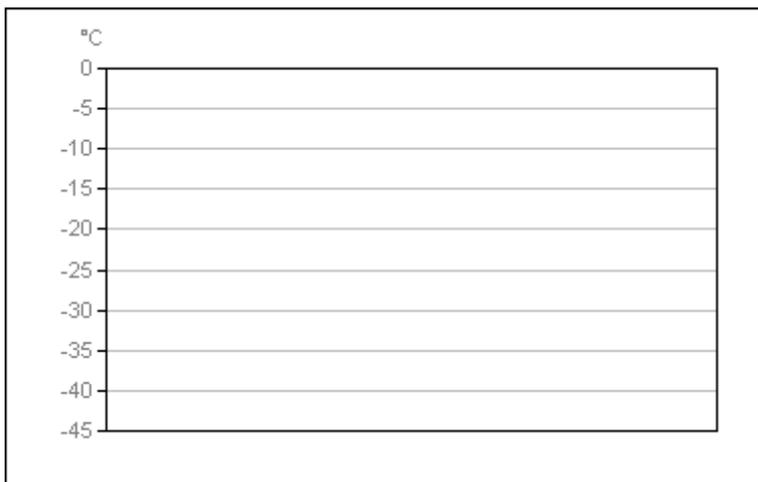
- Jeder sieht hier wo was ist
- Aber bitte mit Vorbehalt jedes Haus der Umgebung strahlt zurück
